GB/T 26296—2010

铝及铝合金阳极氧化膜和 有机聚合物涂层缺陷

Defects for anodic oxide coatings and organic polymer coatings on
aluminum and its alloys

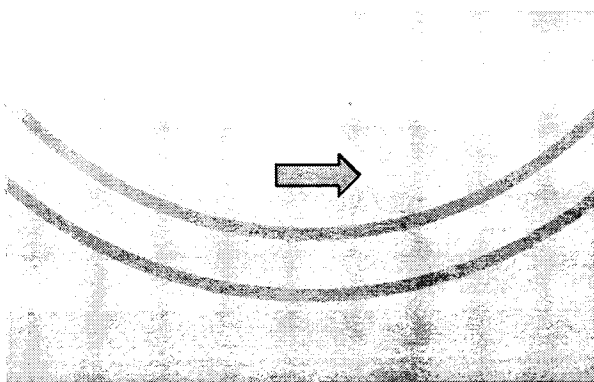
图 6 挂具(绑线)印

在表面处理时,由于铝材与挂具相接触影响了该部位表面处理而产生的印痕(如图 6)。

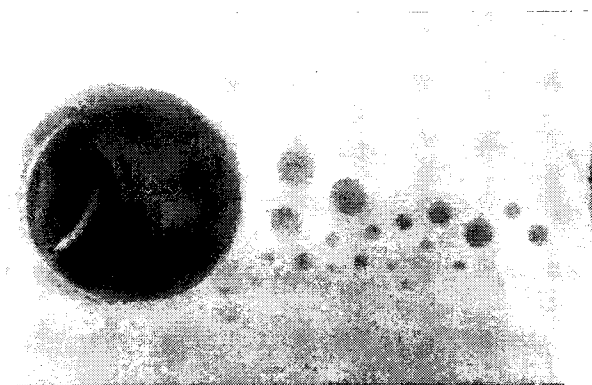
图 9 氧化气泡斑

阳极氧化膜表面残留的气泡痕迹(如图 9)。

- a) 吊装角度不当;
- b) 入槽速度过快;
- c) 铝材的形状不利于排出气体。

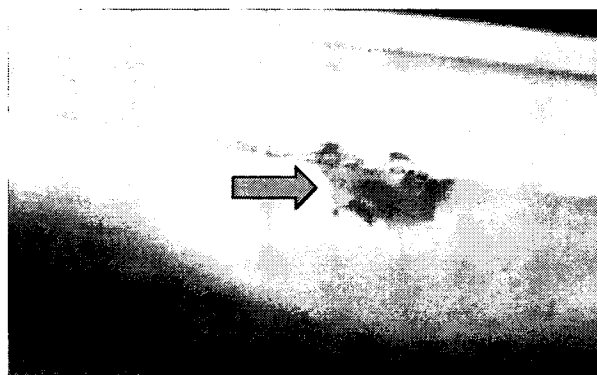
图 11 电灼伤

铝材在阳极氧化中被电击穿或烧伤,而残留在表面的痕迹(如图 11)。

- a) 阳极氧化电流密度局部过大;
- b) 阳极氧化槽液搅拌不均匀;
- c) 铝材与阴极板接触发生短路;
- d) 铝材与夹具接触不良;
- e) 阳极氧化时电流上升过快。

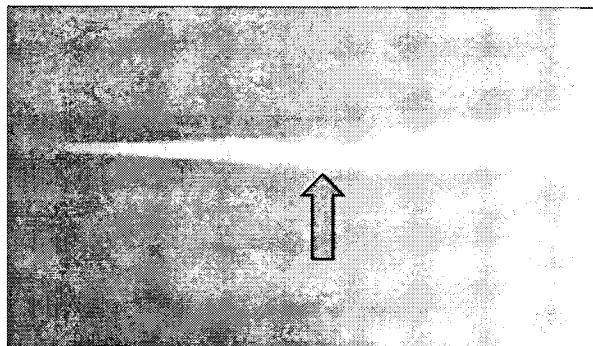
图 14 碱流痕

碱性溶液附着在待氧化、着色的铝材上所产生的流痕状色斑(如图 14)。

- a) 附着在夹具或料架上的碱液在其后的水洗工序中没有彻底清洗掉而流至铝材表面；
- b) 铝材表面存在未清洗掉的碱液。

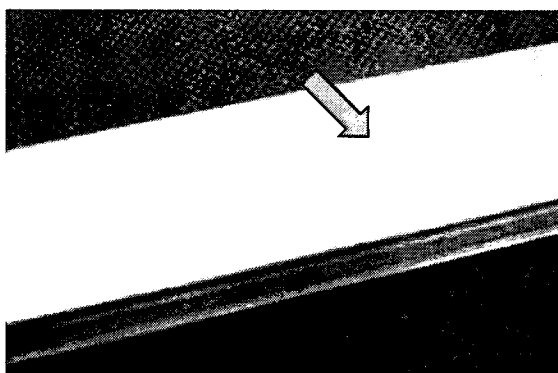
图 15 酸流痕

酸溶液附着在待电解着色的铝材上所产生的流痕状色斑(如图 15)。

- a) 附着在夹具或料架上的酸溶液在其后的水洗工序中没有彻底清洗掉而流至铝材表面；
- b) 铝材表面存在未清洗掉的酸液。

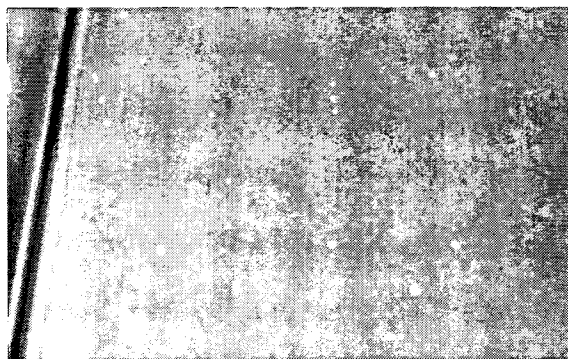
图 16 氧化白点

未发生氧化膜剥落的情况下,铝材表面存在的白色点状或点状未着色痕迹(如图 16)。

- a) 合金中存在夹杂物,使氧化膜不连续；
- b) 氧化膜上附有碱雾。

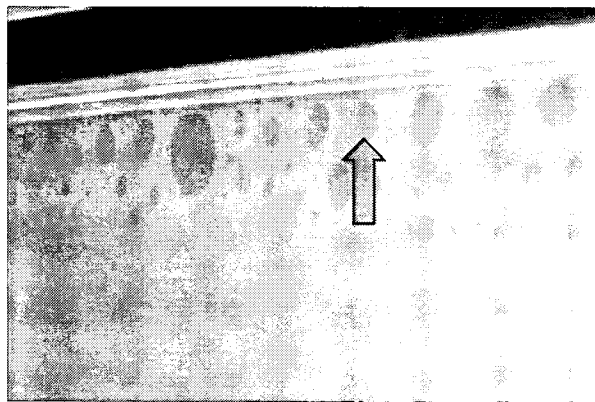
图 17 漆膜气泡斑

漆膜表面残留的气泡痕迹(如图 17)。

- a) 铝材浸入电泳槽中时,卷入漆液表面的气泡或空气;
- b) 漆液中含有微小气泡;
- c) 铝材表面产生气泡过多而漆液流动性差无法带出;
- d) 铝材入槽过程中倾斜角度不够。

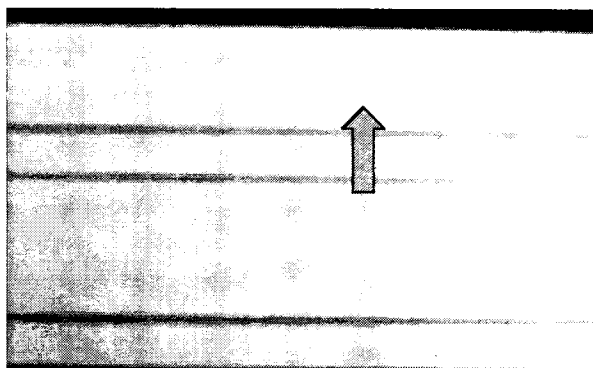
图 22 接触痕

在电泳涂漆过程中,由于铝材相互接触而产生的印迹。通常电泳时铝材接触会导致接触部位无漆膜或漆膜变薄;固化时铝材接触会导致铝材粘着,在两支铝材相接触的边沿产生蜂窝状的外观(如

- a) 小断面铝材挂点过少；
- b) 铝材吊挂间距过小；
- c) 立吊的夹具垂直度不够；
- d) 固化炉内风压太强而使未固化的铝材相互接触。

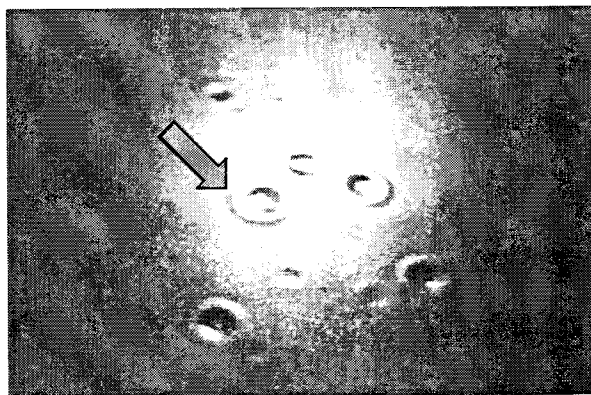
图 25 涂层缩孔

涂覆和干燥过程中产生在涂层表面的小孔或凹陷(如图 25)。

- a) 涂料受污染；
- b) 出粉不均匀；
- c) 压缩空气中含有油或水；
- d) 稀释剂不合适或受污染；
- e) 涂层过厚，造成静电排斥；
- f) 喷枪距铝材过近产生静电击穿；
- g) 粉末涂料含水量过大，受潮结块；
- h) 铝材表面有油脂、水分或腐蚀凹坑；
- i) 铝材表面有明显不平整的孔洞；
- j) 涂装环境高温高湿。

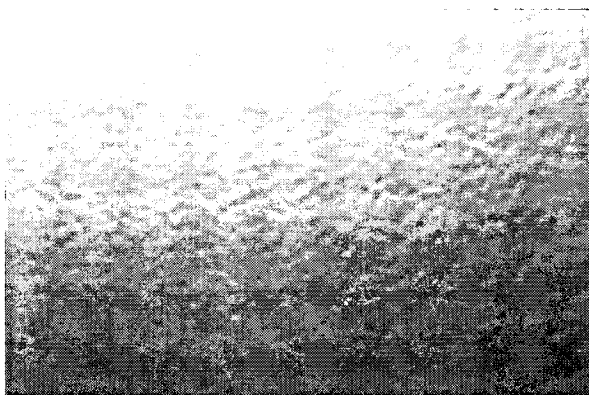
图 26 涂层桔皮

(如图 26)。

- a) 涂料配方不合理；
- b) 粉末颗粒大小分布不均匀；
- c) 涂层过厚或不均匀；
- d) 固化预热升温过慢；
- e) 稀释剂挥发过快；
- f) 涂料温度过高；
- g) 涂料雾化不好；
- h) 铝材接近喷枪时温度过高；
- i) 液相涂料黏度过高。

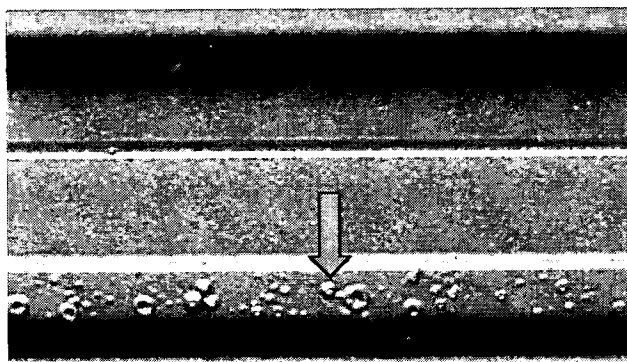
图 28 涂层气泡斑

涂层干燥后表面残留的气泡痕迹(如图 28)。

- a) 粉末中含有挥发性物质和水；
- b) 铝材表面有水分；
- c) 压缩空气中含有油或水；
- d) 流平时间不足；
- e) 涂层固化升温过快；
- f) 搅拌时将空气搅入涂料。

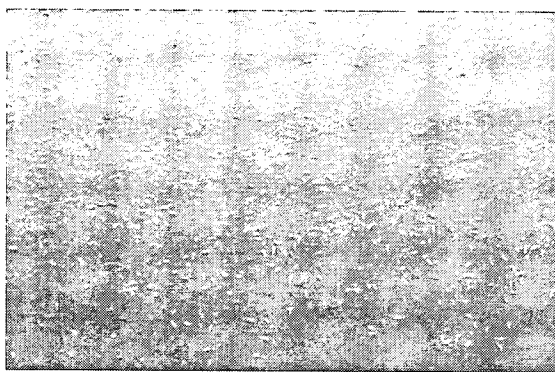
图 30 涂层龟裂

涂层表面出现的类似干涸河床状的细纹线或裂纹(如图 30)。

- a) 稀释剂挥发速度过快;
- b) 湿膜厚度异常;
- c) 铝材接近喷枪时温度过高;
- d) 涂层过厚;
- e) 固化炉升温过慢;
- f) 涂层固化温度不均。

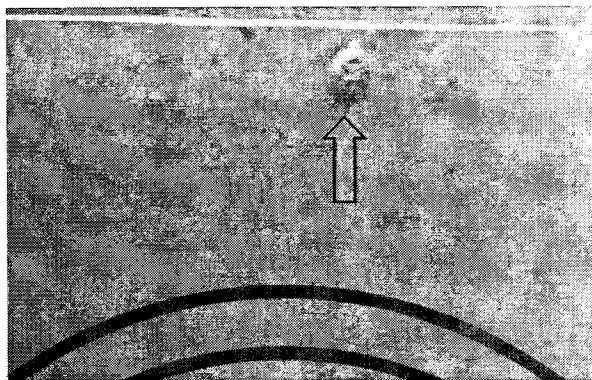
图 31 积粉

粉末涂层表面存在的粉末堆积现象(如图 31)。

- a) 喷枪出粉不均;

- b) 粉末在喷涂中未能完全雾化；
- c) 粉末受潮结块。
